ESTADO ACTUAL DEL BARRIO / ANÁLISIS

ALGUNOS DE LOS PROBLEMAS QUE AFECTAN A LA ESTRUCTURA URBANA DEL BARRIO

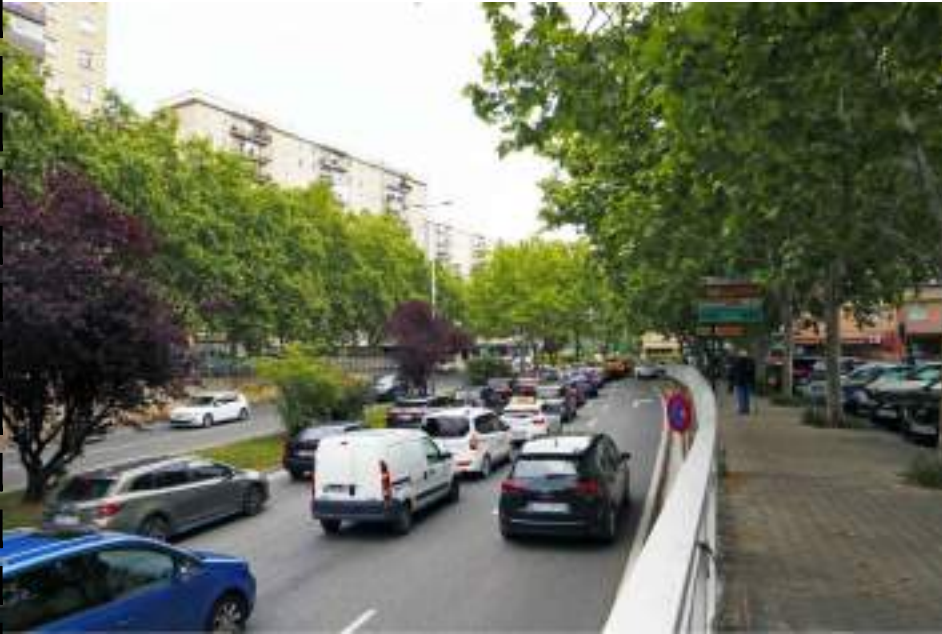
AV. DE NAVARRA. ENTRADA A PAMPLONA DESDE EL NORTE

GRAN VOLUMEN DE TRAFICO  
ATASCOS EN HORAS PUNTAS  
FRAGMENTACION DEL ESPACIO URBANO

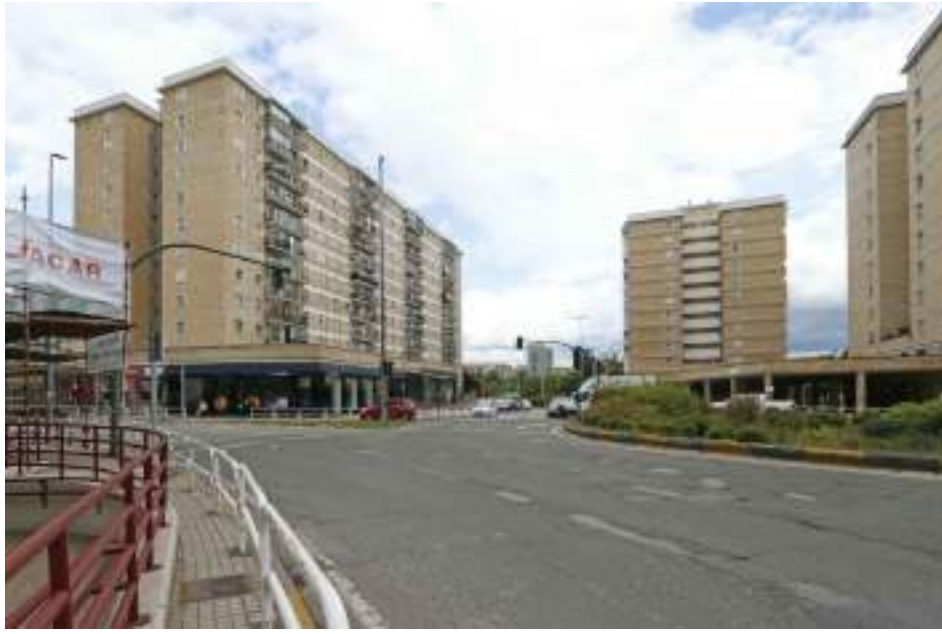
ROTONDA CRUCE AV DE NAVARRA - AV. DE SAN JORGE

ACERAS ESTRECHAS / DOMINIO PEATONAL REDUCIDO  
GRANDES SUPERFICIES ASFALTADAS  
CARENCIA DE ZONAS VERDES

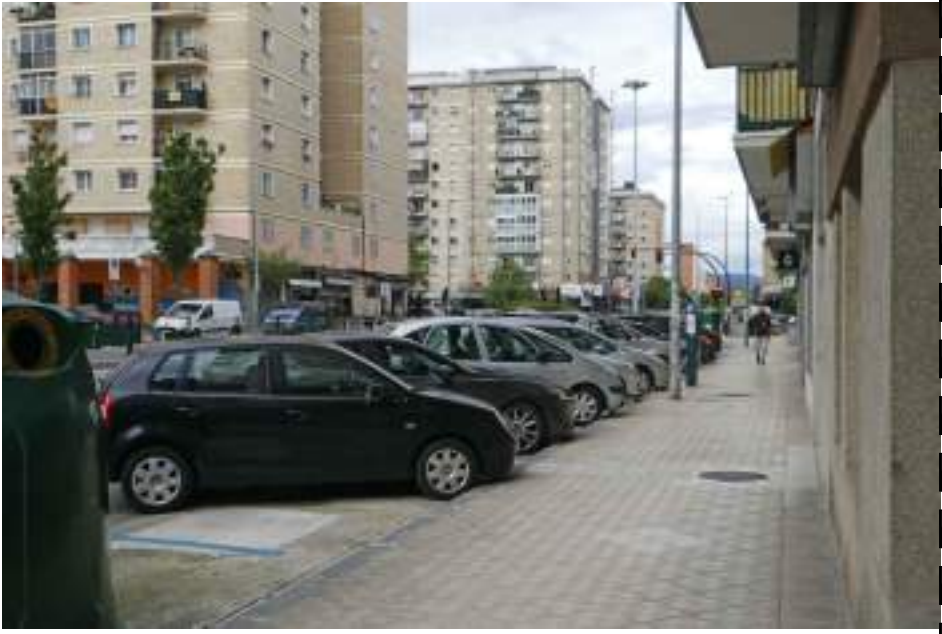
ACERA SUR DE LA AV. DE SAN JORGE

ACERAS ESTRECHAS  
CARENCIA DE ARBOLADO EN EL LADO SUR DE LA CALLE  
DISCONTINUIDAD EN ACERAS

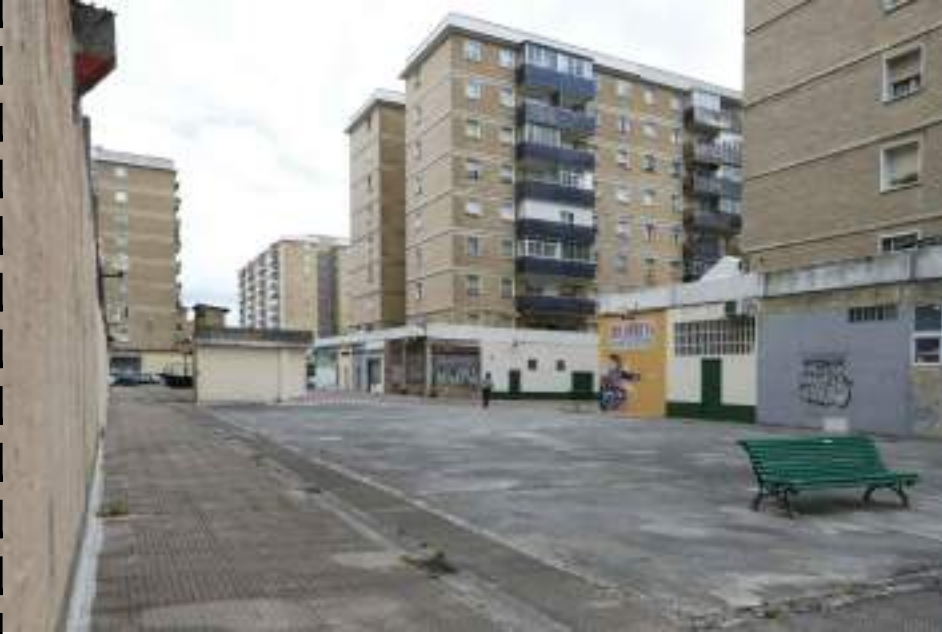
MANZANAS INTERIORES DEL BARRIO

POCA CALIDAD AMBIENTAL  
POCA VITALIDAD URBANA  
NUMEROSOS LOCALES SIN USO

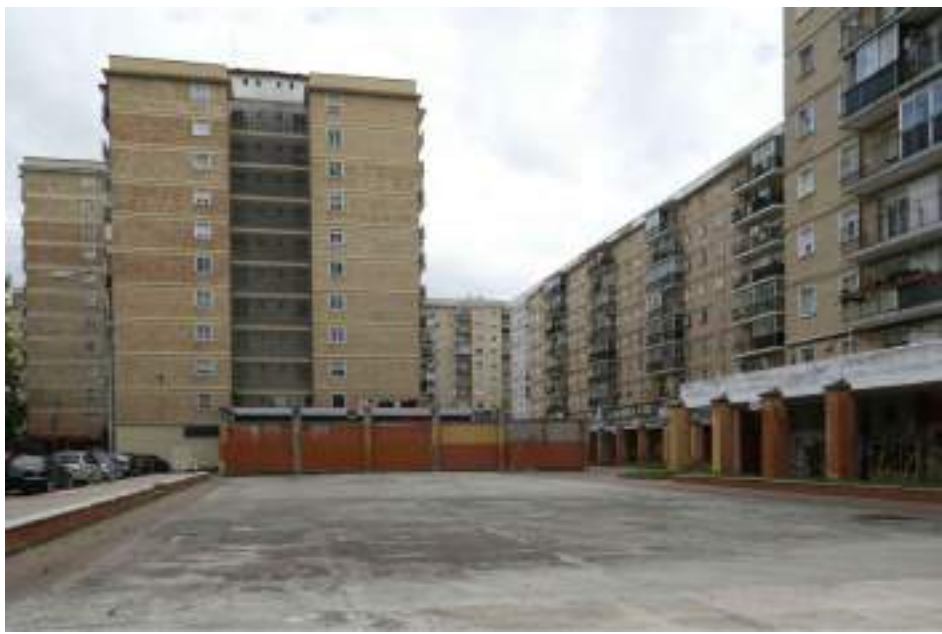
MANZANAS INTERIORES DEL BARRIO

GRANDES SUPERFICIES PAVIMENTADAS  
CARENCIA DE ZONAS VERDES  
RINCONES OSCUROS / SORDIDEZ

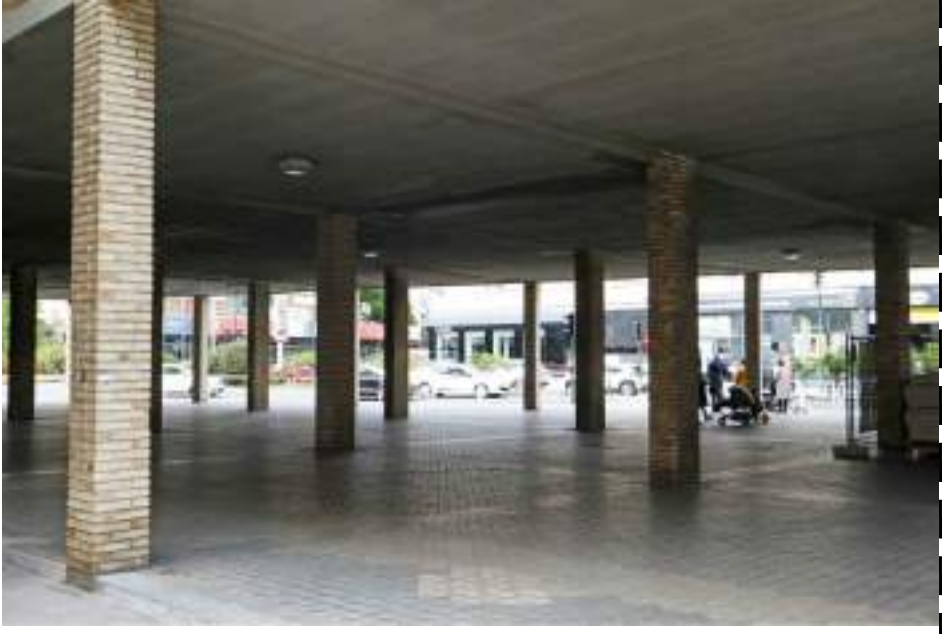
PORCHE EN AV. DE NAVARRA - C/ DR SIMON BLASCO

DIMENSION EXCESIVA DE CUBIERTA  
POCA ILUMINACION  
CARENCIA BANCOS Y MOBILIARIO URBANO
